Zündapp-Fünfgang-Motoren sezirt

Mit diesem Artikel soll ein besseres Verständnis der Ziehkeil-geschalteten Zündapp-Fünfgangmotoren vermittelt sowie typische Schwachpunkte aufgezeigt werden. Den Lesern, die ihren Motor selbst überholen möchten, wird ein kleiner Leitfaden an die Hand gegeben, wie bei der Schadens-Diagnose und Instandsetzung vorzugehen ist. Die unterschiedlichen Zylinderausführungen, Leistungsvarianten und Kühlungsarten (Zwangsgebläse, Fahrtwind, Wasserkühlung) werden in diesem Beitrag nicht berücksichtigt.

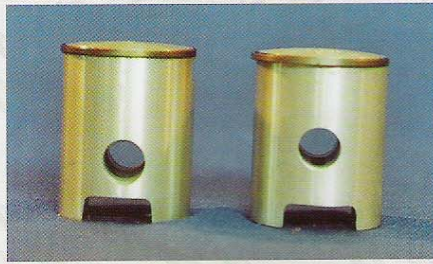
▲ **Kolben mit unterschiedlicher Kompressionshöhe zur Anpassung der abweichenden Pleuellänge.**

Bei den von 1965 bis etwa 1970 gebauten Fünfgangmotoren kam eine Pleuellänge von 85 mm zum Einsatz, die in den Motoren des Typs 283/284 bis Motornummer 4749858 verbaut wurde. Ab dann bekamen die Fünfgangmotoren den Typenschlüssel 284 und mit diesem später ein 91 mm langes Pleuel. Das Verhältnis von Bohrung und Hub blieb jedoch trotz unterschiedlicher Pleuellänge immer unverändert bei 39 zu 41,8 mm. Folglich kann jeder Zylinder eines Motors mit 85 mm-Pleuel ohne weiteres mit einem anderen Kolben auf die neue Pleuellänge von 91 mm umgebaut werden. Die größere Pleuellänge wird durch einen höheren Sitz des Pleuelbolzens im Pleuel ausgeglichen. An den Steuerzeiten ändert sich dabei nichts.

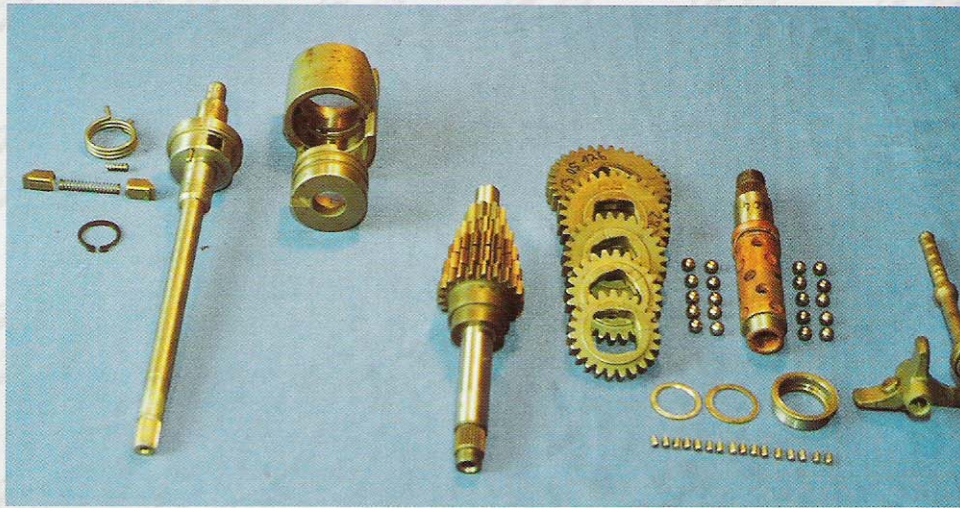
▲ Die Einzelteile des Getriebes.

Die Getriebeteile sind unter den 283/284er-Motoren variabel austauschbar, ebenso die Motorgehäuse. Lediglich das Primärrad auf der Kurbelwelle und der Kupplungskorb sind paarweise gefertigt und dürfen nicht getauscht werden. Falls hier doch einmal etwas einzeln getauscht werden muss, ist das Tragbild der Zahnräder mittels Farbmarkierung zu prüfen!

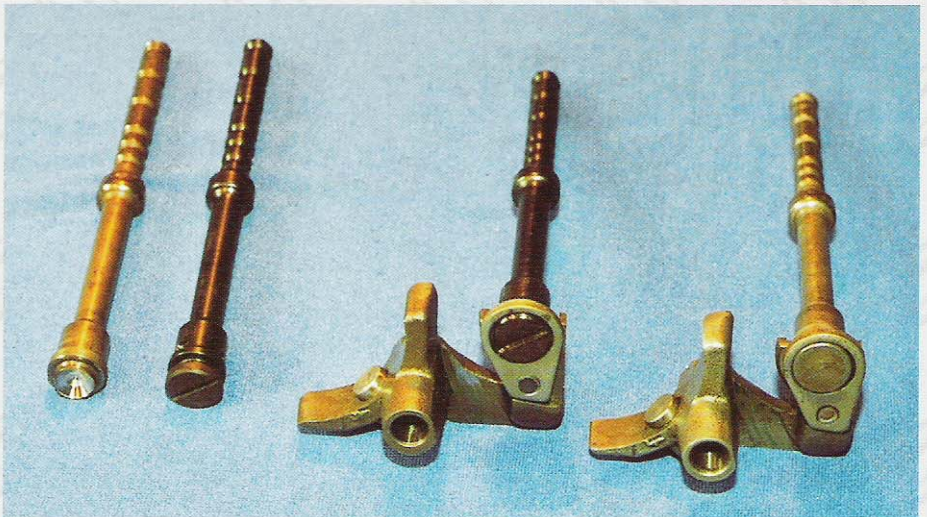
(v.l.n.r.): Aufgebohrter Original-Ziehkeil, Ziehkeil neu, geschraubte Ausführung, reparierter Ziehkeil komplett, Original alte Ausführung, vernietet. ▼

Die Ziehkeile sind problemlos als Ersatzteil lieferbar. Wer die alte Ausführung hat, muss diese am Ende aufbohren und durch die geschraubte Ausführung ersetzen. Das Gleitstück ist vernietet und kann fast immer weiterverwendet werden, die Nietung muss nicht geöffnet werden. Da diese Teile gehärtet sind, werden zum Aufbohren eine Drehbank und HM-bestückte Bohrer benötigt.

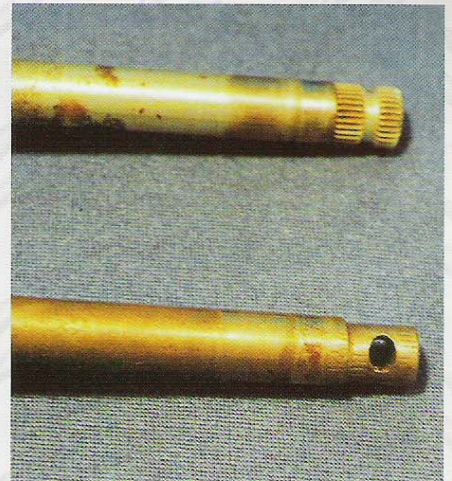
Verzahnung der Schaltwelle: Neuteil und ein verschlissenes, unsachgemäß repariertes Exemplar.

Ein typischer Schaden tritt immer wieder an der Verzahnung der Schaltwelle auf. Ursache ist ein nicht richtig verschraubter Schalthebel, der schnell für eine blanke Welle ohne Verzahnung sorgt. Bei Reparaturversuchen an diesem Bauteil sind dem Erfindungsreich-

tum offenbar keine Grenzen gesetzt – von angeschweißten bis hin zu durchbohrten Wellen kann man hier auf jede Art von Murks stoßen.

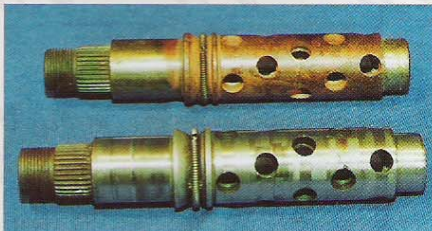
◀ Schaltwelle mit deutlichen Gebrauchsspuren, dahinter das verkupferte Neuteil.

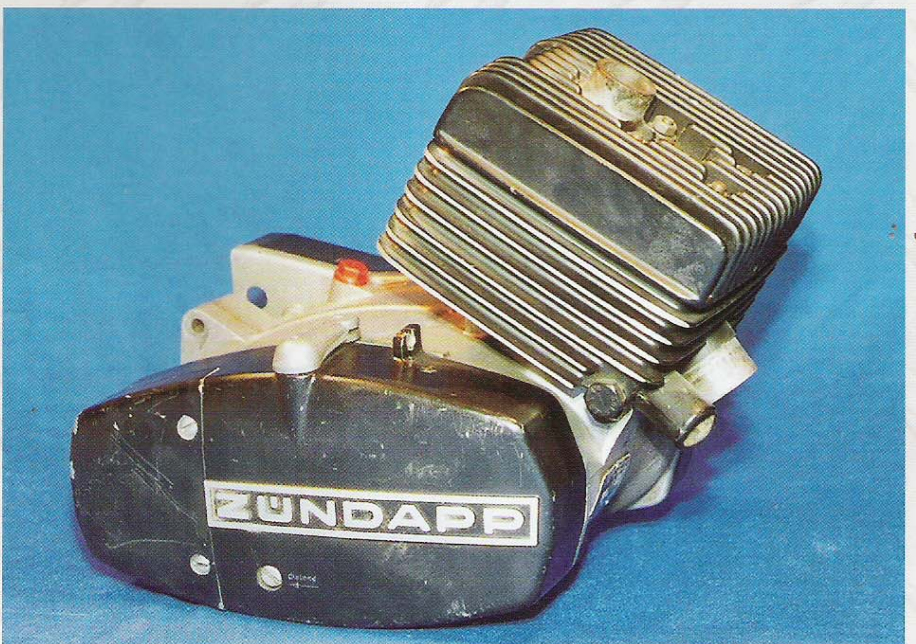
Ab 1976 hatten die Motoren eine modernere, etwas kantige Optik. ▼

Von 1965 bis 1976 waren die 283/284er-Motoren noch mit silberfarbenen Motordeckeln ausgestattet, bei insgesamt rundlich gehaltener Motorform. Ab 1976 wurden die Motoren vom Erscheinungsbild eckiger, die Seitendeckel schwarz. Trotz der modernen Optik änderte sich am Getriebe fast nichts.
